# **Die Kongresshalle**

vom Fachbereich Bauingenieurwesen der Fachhochschule Potsdam  
zur Erlangung des Leistungsnachweises im Ingenieurprojekt  
„Bildarchiv der Philipp Holzmann AG“

**Firdevs Sahin und Mohial-Dean Mansoor**

Potsdam, Januar 2012

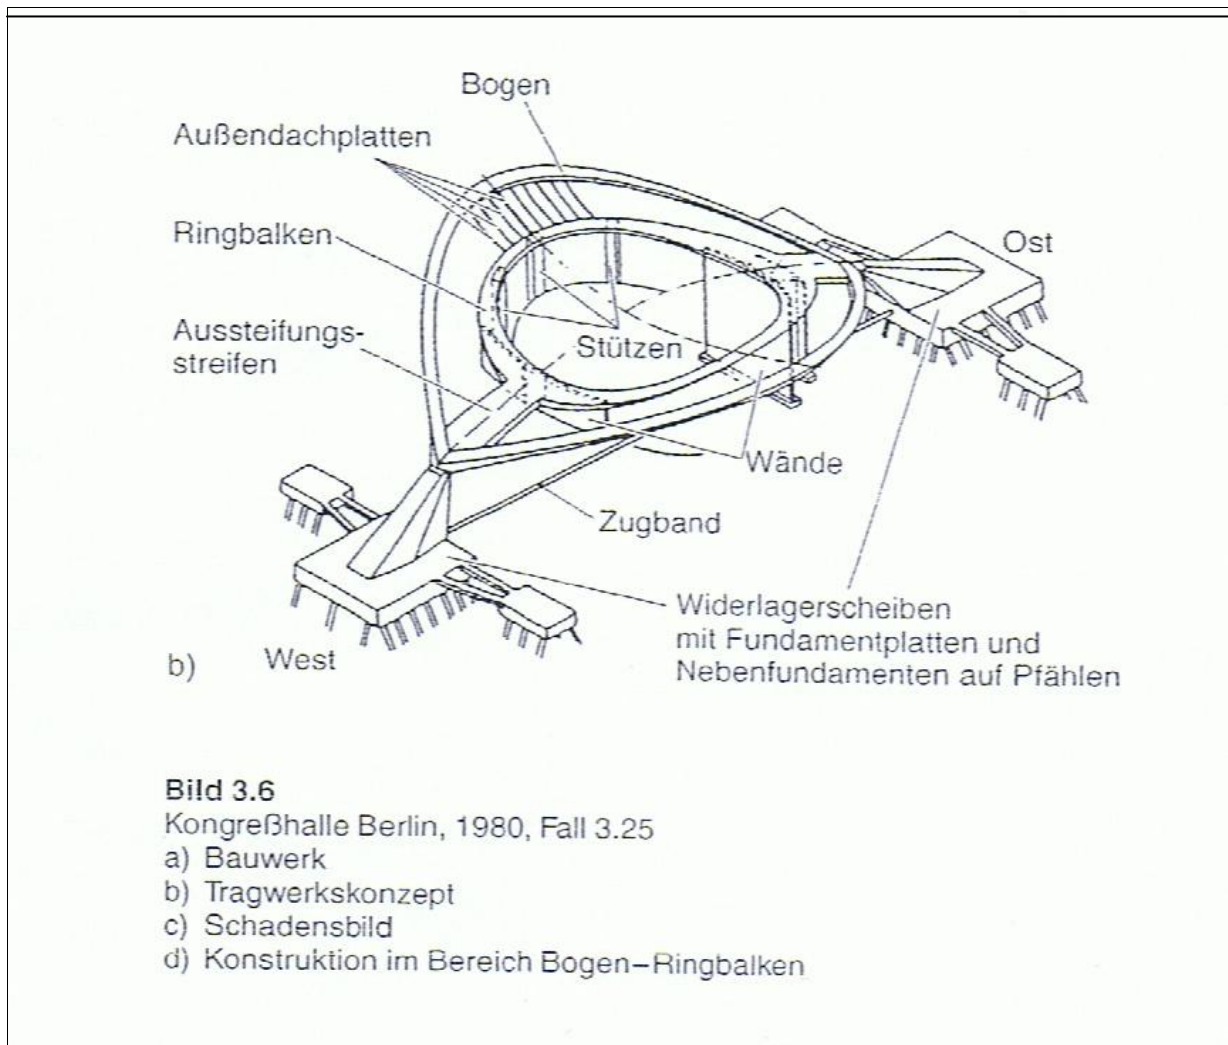
Quelle: Scheer 2001, S.64.

Das Versagen ist auf das Verhalten des Vordachs zurückzuführen: Da die Spannglieder den größten Teil ihrer Kräfte nicht in den Beton des Vordachs ableiteten, sondern gegen Bogen und Ringbalken verankert waren (Bild 3.6), handelte es sich nicht um eine Spannbetonkonstruktion.

Wegen seiner geringen Biegefestigkeit bog sich das Vordach unter Querlasten mit seinen Spanngliedern ähnlich wie ein Zugseil durch. Durch die Einspannung entstanden an den Enden große Knicke, und zwar aufgrund veränderlicher Querlasten wie Wind und Schnee auf das Vordach selbst und Temperaturänderungen, Schwinden und Kriechen.

Die Drähte der Spannglieder, die sich im Ringbalken befanden, korrodierten wegen der eindringenden Feuchtigkeit. Mit ihren dadurch versprödeten Oberflächenbereichen ertrugen diese Spanndrähte die Knicke aus Änderungen der Einwirkungen nur in begrenzter Anzahl und versagten letztendlich.

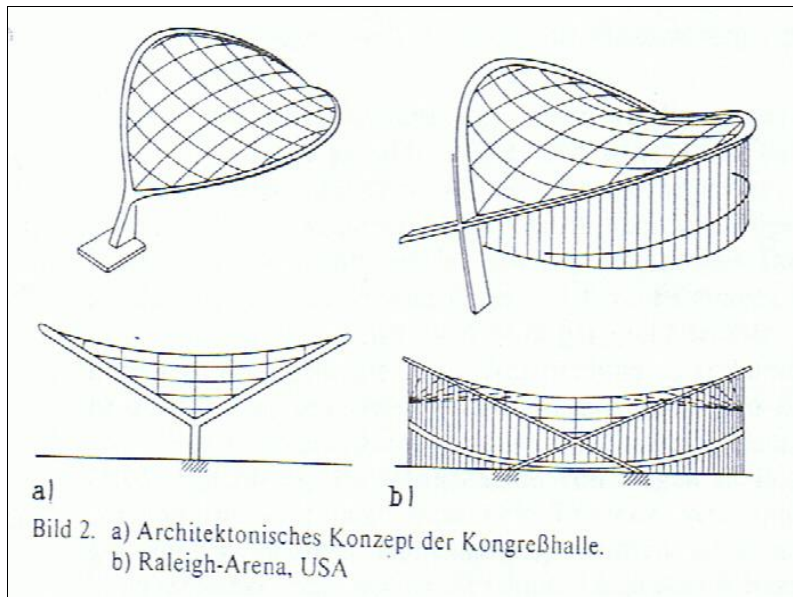
Quellen: Engell/Kordina/Schlaich 1980, S.282.

Ursprünglich sollte das Auditorium mit einem sattelförmig gekrümmten Seilnetzdach mit leichter Eindeckung frei überspannt werden. Das Dach sollte ebenfalls zwischen zwei weit über das Auditorium hinaus ausladende Bögen gehalten werden. Als einzige Unterstützung sollten die zwei gemeinsamen Widerlager dienen. Als Widerlager waren zwei relativ schlanke Scheiben geplant, die zwischen ihren Fundamentplatten und dem Ansatz der Bögen drei Geschosse hoch sein sollten [Bild 2a) und b)]

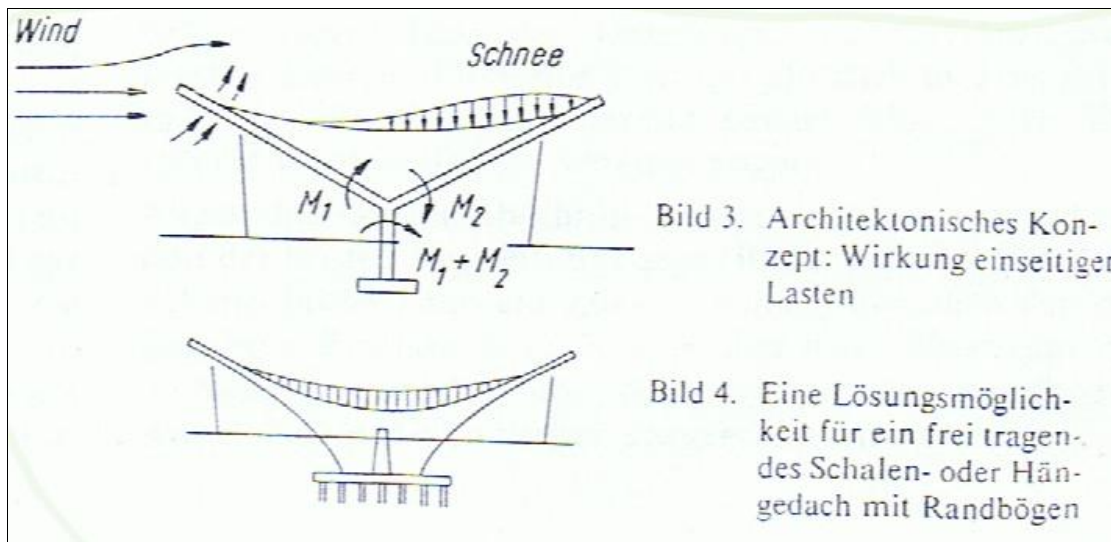
Quelle: Engell/Kordina/Schlaich 1980, S.282.

Bei einer womöglich asymmetrischen beziehungsweise einseitigen Belastung wie Querwind und unregelmäßig verteiltem Schnee wäre die Standsicherheit dieses Systems allein von der Biegetragfähigkeit der Randbögen in Widerlagernähe anhängig gewesen (Bild 3).

Die Bögen hätten dafür sehr viel größere zu den Widerlagern hin anwachsende Abmessungen benötigt als vorgesehen. Außerdem hätte man angesichts der schlechten Baugrundverhältnisse die Fundamentplatte und den Pfahlrost erheblich vergrößern müssen (Bild 4).

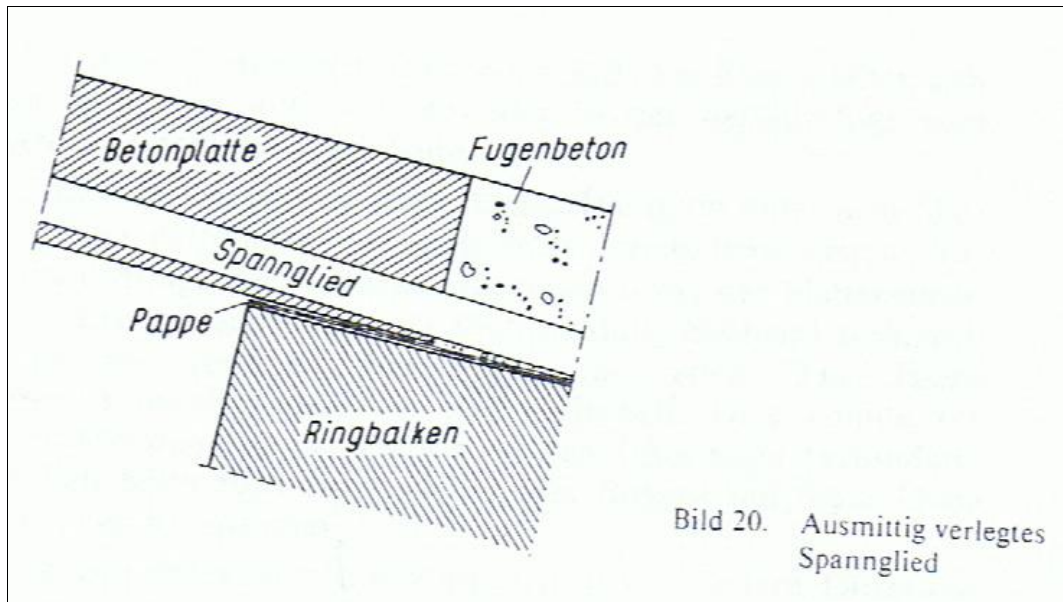
Quelle: Engell/Kordina/Schlaich 1980, S.289.

- Im östlichen Bereich des südlichen Außendachs wurden einzelne Spannglieder gefunden, die nicht planmäßig zentrisch im Platten- und Fugenbeton, sondern direkt auf der Bitumenpappe in der Ausklinkung auflagen (Bild 20). Sie wurden nicht erst im Ring nach unten zur Spannstelle hinabgelenkt, sondern bereits in oder vor der Ausklinkung.<sup>9</sup>

- Sehr viele Teile wie Spannglieder am Ringbalken, die Hüllrohre von unten und vor allem die Teile, die auf der Pappe auflagen, korrodierten sehr stark. Es wird angenommen, dass acht Spannglieder am Ringbalken und ein Spannglied am Bogen bereits lange vor dem Einsturz spröde gebrochen waren. Nur die Spanndrähte, die sich im Innenbereich der Platten befanden, waren nicht korrodiert und hatten somit ihre ursprünglich nach der Zulassung geforderten Eigenschaften.
- Da auch am nördlichen Außendach Plattenstreifen stark durchhängen, geht man davon aus, dass dort die Spannglieder wahrscheinlich auch schon gebrochen waren.
